Proponowany program prac dla postępowania konserwatorskiego

Załącznik 1 Kolorystyka dla tynków wierzchnich lica elewacji na podstawie badań spektrofotometrycznych

Załącznik 2 Analizy stratygraficzne próbek pobranych z elewacji pałacu w Rokitnicy

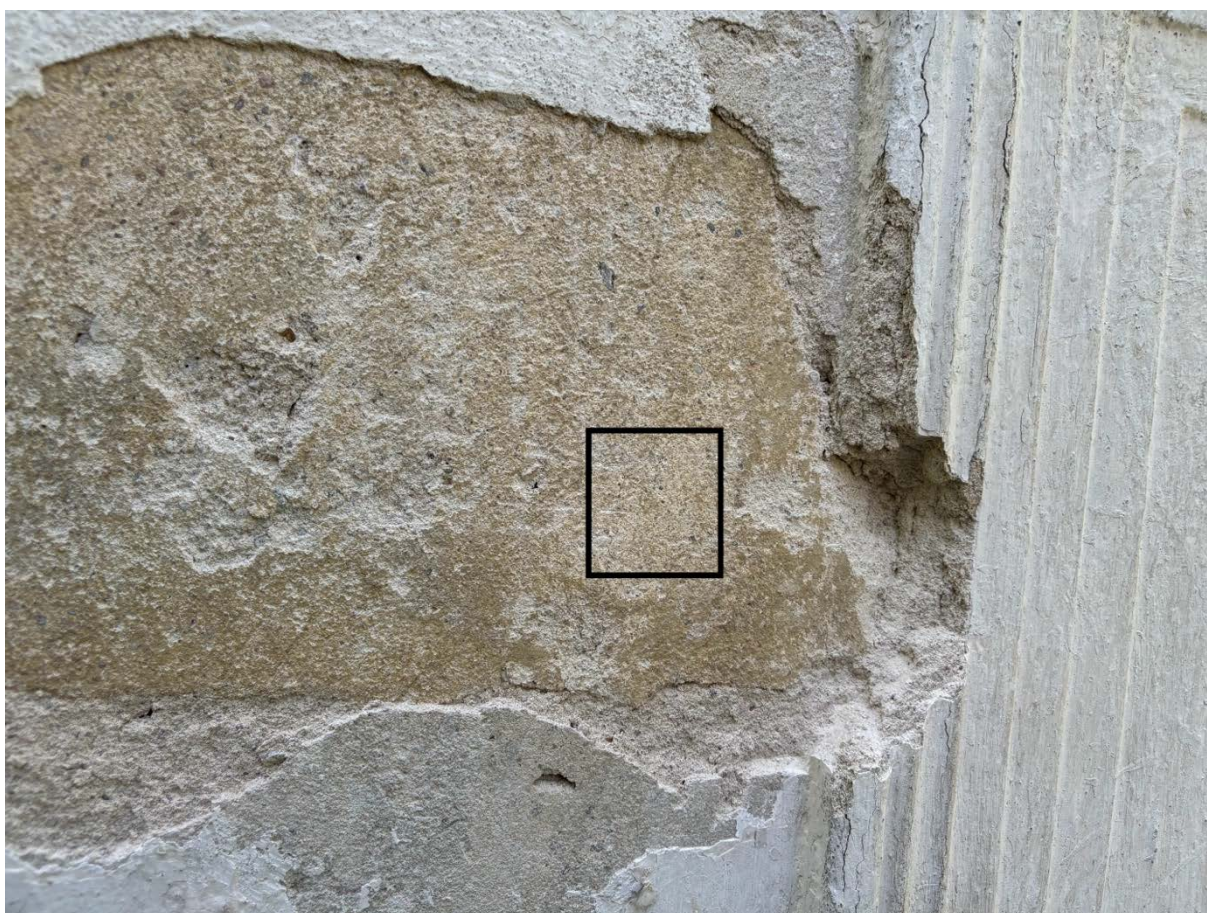
Fotografia 1 Miejsce pomiaru 1

Pomiary wykonano w dwóch miejscach. Pierwszy pomiar wykonano na powierzchni historycznego tynku gruboziarnistego w obszarze elewacji południowo-zachodniej. Przed wykonaniem pomiaru obszar został oczyszczony z nawarstwień powierzchniowych. Drugi pomiar wykonano na powierzchni tynku opaski przyokiennej elewacji południowo-wschodniej. Miejsce, w którym wykonano pomiar zostało oczyszczone z nawarstwień. Miejsce drugiego pomiaru wykonano na płaszczyźnie wtórnego tynku krzeszowickiego z lat 70. XX w. Decyzja ta podyktowana była brakiem tynków historycznych w partiach detalu architektonicznego wystroju elewacji pałacu. Kolorystykę w partiach detalu uznać należy więc za wtórną.

Pomiar 1 (lico ściany – elewacja południowo zachodniej)
SCI
L 80.9
a 3.45
b 20.9

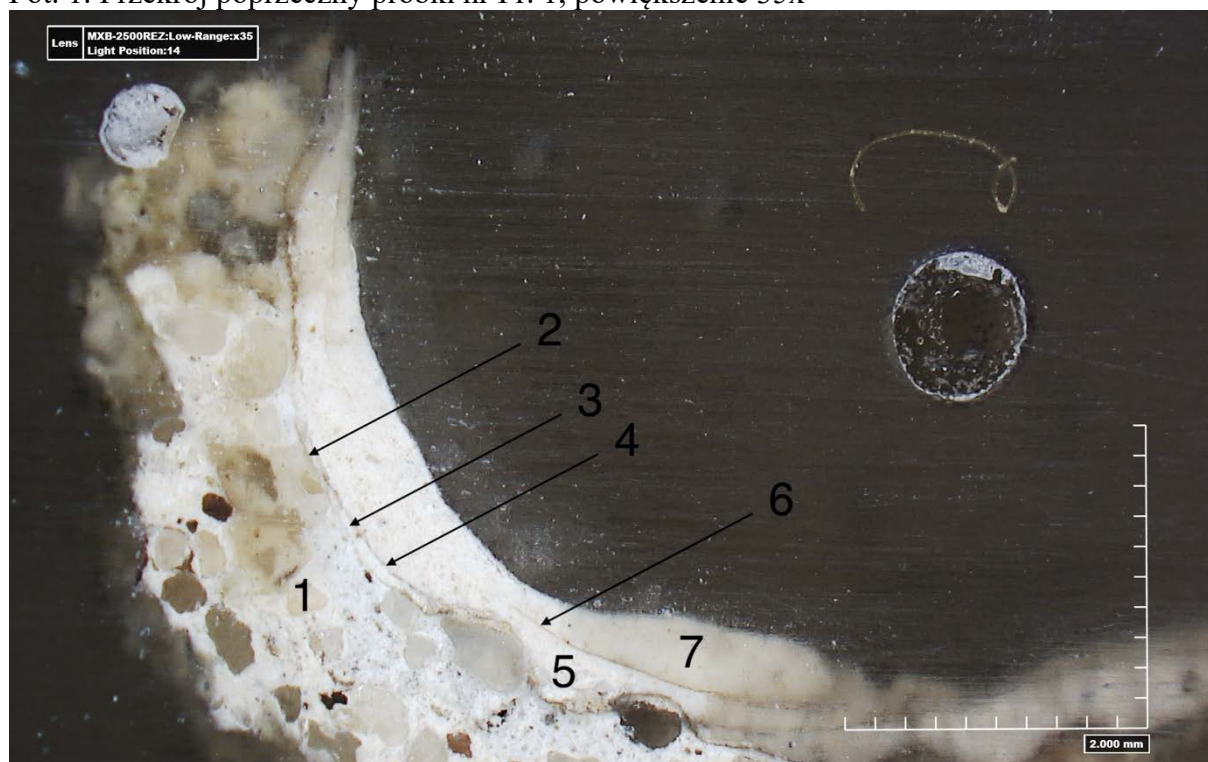
Fot. 1. Przekrój poprzeczny próbki nr Pr. 1, powiększenie 35x

Nr warstwy	Rodzaj i kolor warstwy	Grubość warstwy [mm]
7	Warstwa biała	0,08 – 0,45
6	Bardzo cienka szara warstwa	–
5	Warszawa biała	0,03 – 0,39
4	Bardzo cienka szara warstwa	–
3	Warstwa biała nieciągła	0,05 – 0,1
2	Bardzo cienka szara warstwa	–
1	Warstwa biała z: <ul style="list-style-type: none"> • licznymi średniej wielkości: bezbarwnymi, szarymi i pomarańczowymi ziarnami • licznymi brązowymi, pomarańczowymi i czarnymi skupiskami 	Warstwa występuje w próbce jedynie w swoich górnych partiach

Warstwa oznaczona numerem 1 to zaprawa, o której widoczny jest szkielet ziarnisty, składający się najpewniej z fragmentów zróżnicowanych skał. Bezpośrednio na warstwie zaprawy leży warstwa bardzo cienka szara. Warstwa nr 2 to nawarstwienia. Warstwa nr 3 to pierwsza warstwa wtórnej powłoki malarskiej w kolorze białym. Kolejne występujące naprzemiennie warstwy (4,5,6 i 7) to nawarstwienia i wtórne powłoki białej farby.

Nr próbki	Miejsce pobrania próbki
Pr. 1	Próbka pobrana w obrębie opaski okiennej, otworu okiennego kondygnacji I, w miejscu odkrywki PŁD-Z 1.
Pr. 2	Próbka pobrana w obrębie płyciny ściany w pasie między kondygnacją I i II, w miejscu okrywki PŁD-Z 2.
Pr. 3	Próbka pobrana w obrębie płaskorzeźby w płycinie naokiennego poziomego kondygnacji I, w miejscu okrywki PŁN-Z 1.
